A 125 km/heure le direct Lausanne-Genève a déraillé cette nuit en gare de Gland

Par miracle, il n'y a qu'une blessée - Les dégâts matériels sont considérables - Le trafic Genève-Rolle paralysé

C'est ce patin qui a fait dérailler le direct à Gland

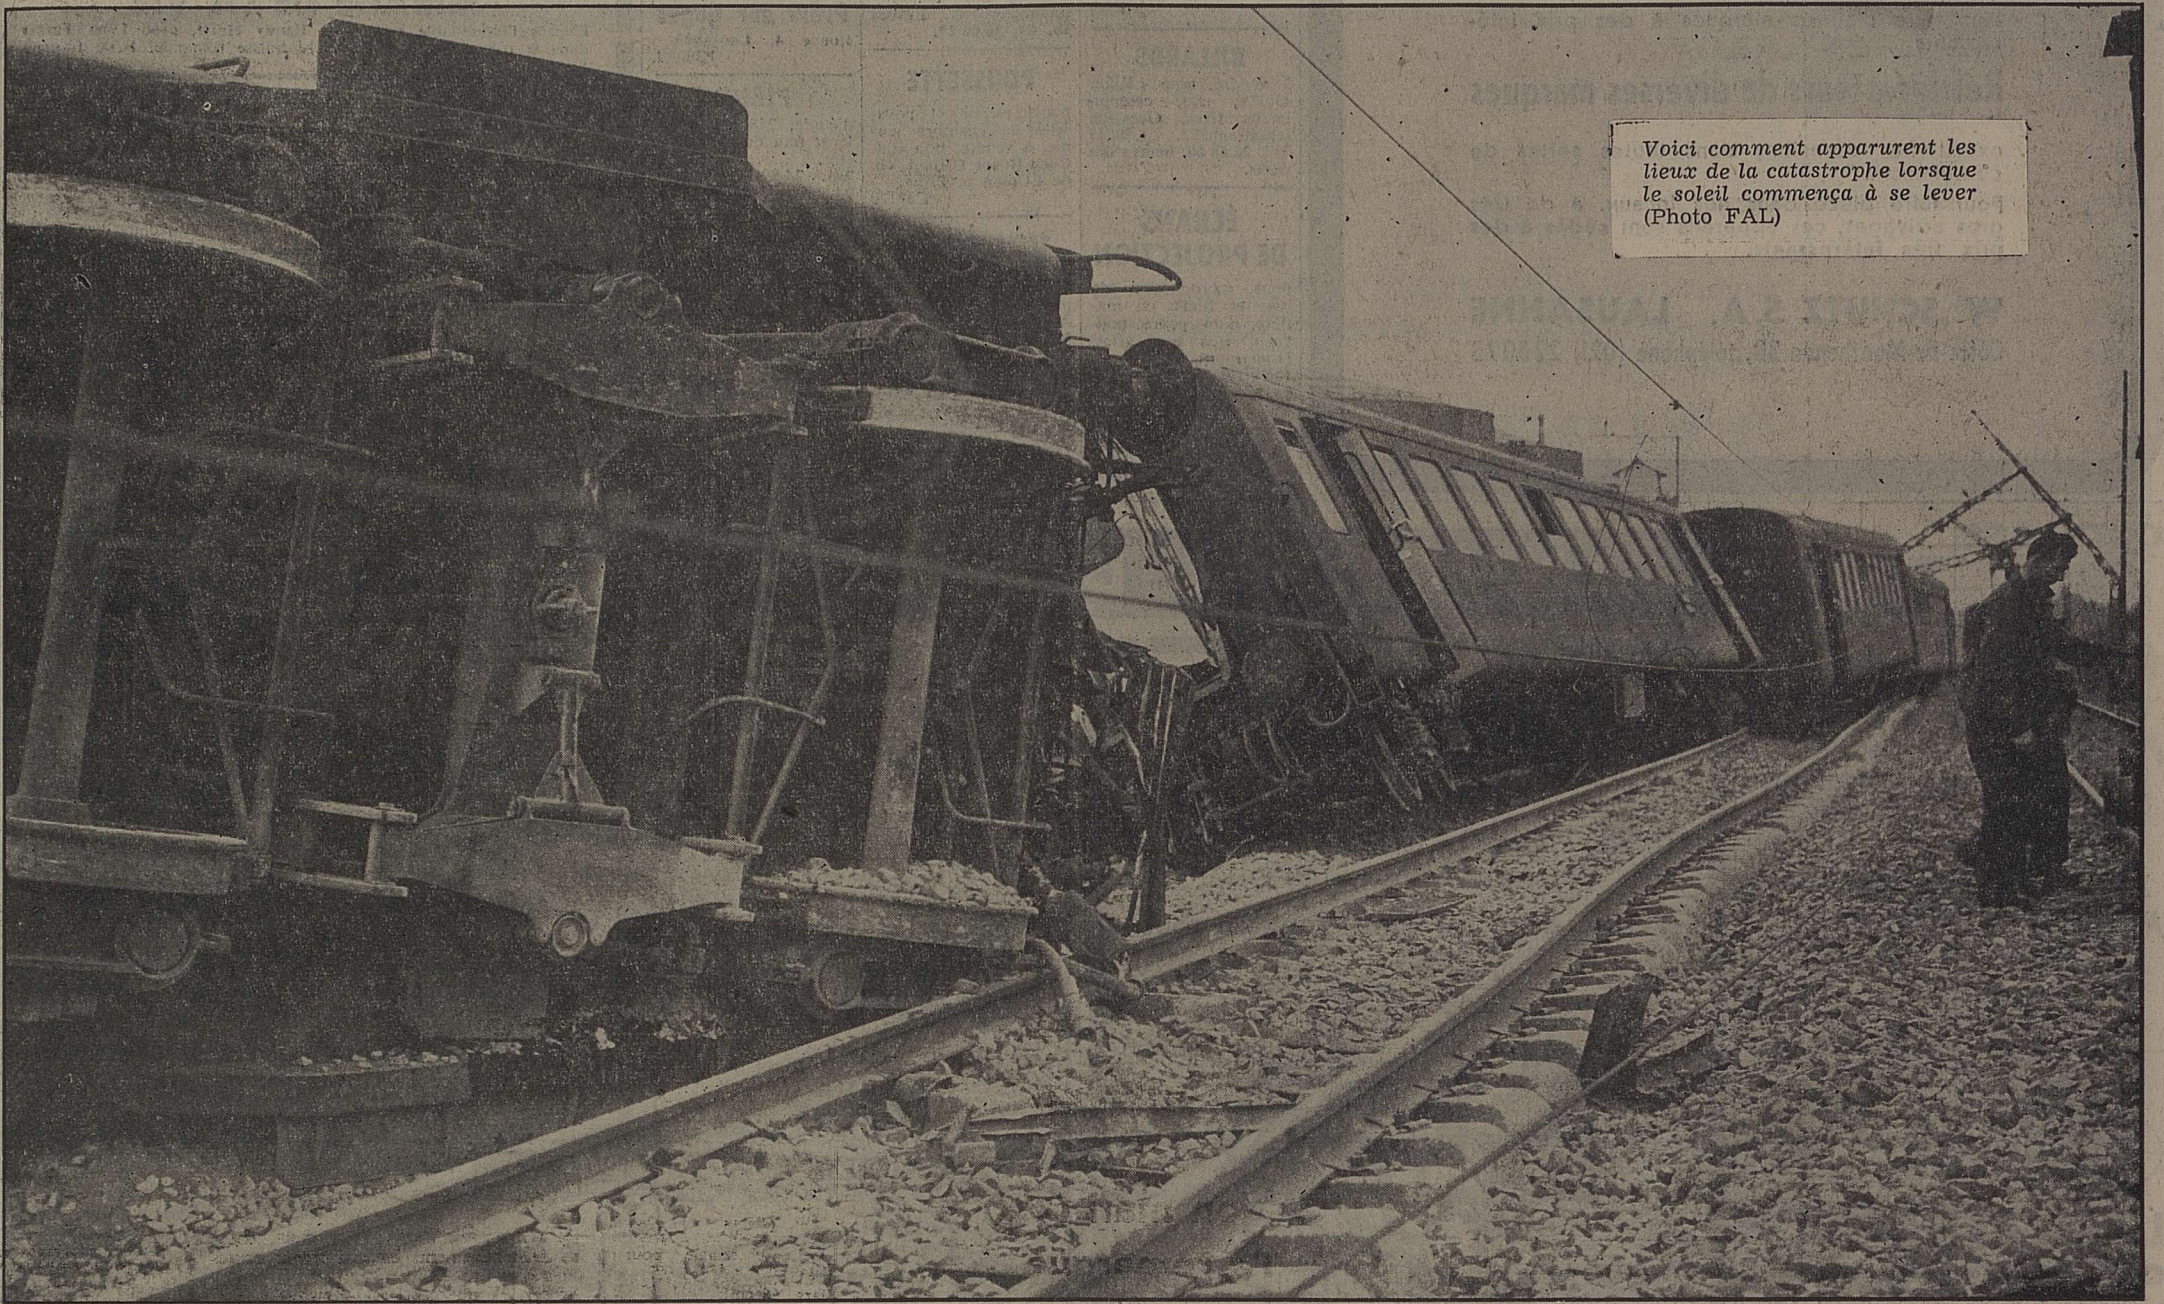
Voici comment apparurent les lieux de la catastrophe lorsque le soleil commença à se lever (Photo FAL)

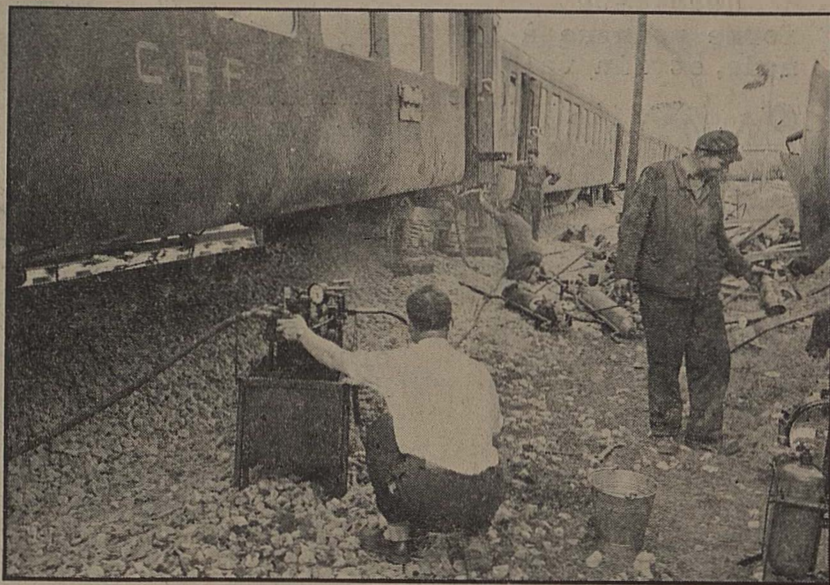
A côté de grues puissantes arrivées dans la journée à Gland, les équipes techniques utilisèrent du matériel moins spectaculaire mais très efficace pour remettre les wagons sur les rails. On voit ici au travail une petite pompe-élevatrice d'une puissance remarquable.

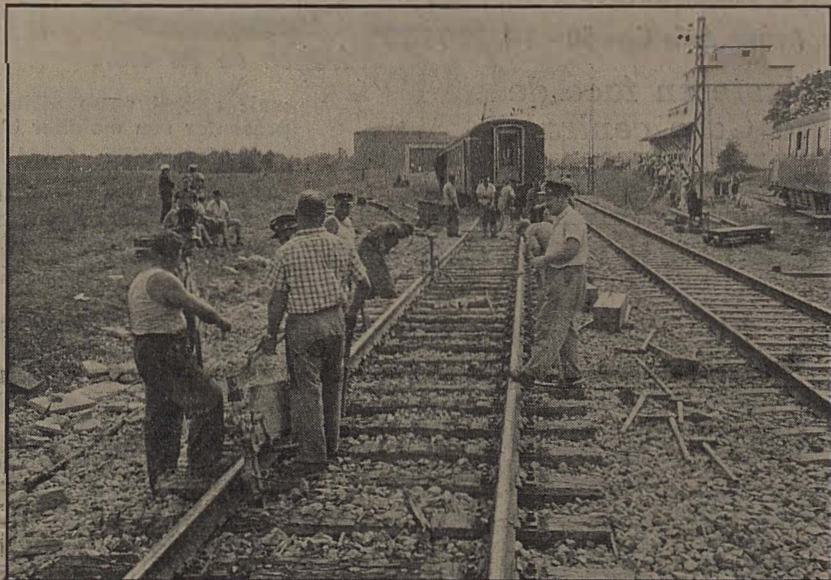
En même temps que se poursuivaient les travaux préparatoires à l'évacuation des wagons, les ouvriers de la voie remettaient en état les rails arrachés lors du déraillement, remplaçant par des pièces neuves celles qui avaient été endommagées et rétablissant les traverses disloquées. (Photos FAL)

Entre temps, le personnel de la voie remettait en état, par tronçons, les rails arrachés pour permettre d'y rouler des voitures. On parvint ainsi durant la nuit à déblayer complètement le tronçon côté Lausanne, au total cinq véhicules qui ont quitté la gare de Gland pendant la nuit. Ils seront acheminés sur les ateliers des CFF où ils seront remis en état.
